## のり面緑化工の変遷について [4. 番外]

— 新潟県中越地震と斜面・のり面の被害 旧山古志村を中心として —

中野裕司

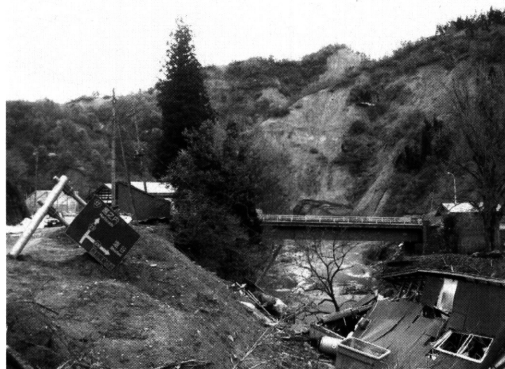
#### 写真2. 被災状況

地斜面は、地すべり、表層崩壊により樹木を抱え込んだまま崩落し、地山がむき出しの状態となり景観が大きく傷つけられたのです。言うまでもなく家屋は倒壊し、道路は寸断され壊滅状態となりました(写真2)。

道路の寸断は、地すべりや盛土部の崩落による路体そのもの崩壊、及び岩盤崩落、表層崩壊による土塊の路面堆積によるものです。また、トンネルの崩落も発生しました。

このような甚大な被害のなかで、切土のり面に対し緑化工を実施した箇所の崩壊は認められず、擁壁の損傷が認められる程度でした。これに対して盛土のり面の損傷箇所は多く、至る所に被災が認められました。
